# シート防水材の屋外暴露試験 (20 年暴露試験)

日本建築学会の「防水材料の長期耐久性評価小委員会」では、シート防水材料の屋外暴露試験を 2002 年から継続して実施中である。今回は、20 年目の暴露試験の結果について報告する。

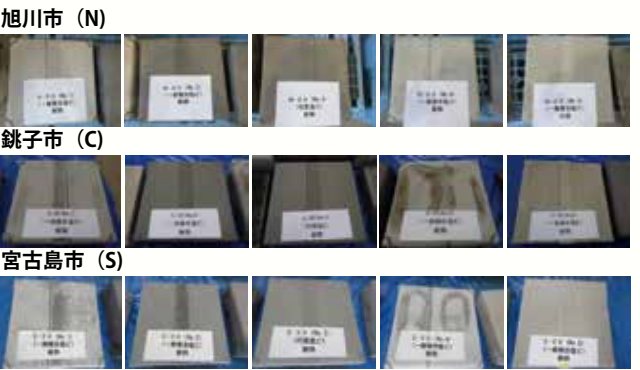
写真 2. No. 1 ～ No. 5 の状況

No.1 から No.5 の 20 年暴露の等倍写真を写真 2 に示す。No.4 の試験体は中央部に水溜り跡のような変色が見られ、特に銚子では水際と思われる部分の変色が著しく、一部、積層されている補強布の露出が認められた。

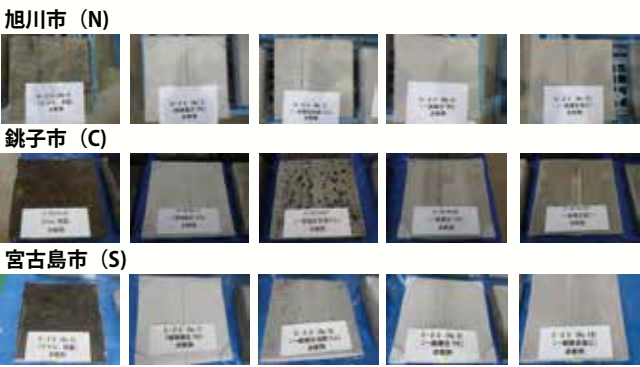
写真 3. No. 6 ～ No. 10 の状況

No.6 から No.10 の 20 年暴露品の等倍写真を写真 3 に示す。No.8 の銚子の試験体については黒い斑点状の汚れの付着が認められた。試験体表面の汚れ具合は、銚子が他の暴露地より大きいように思われる (No.6 は、押えコンクリート仕様)。

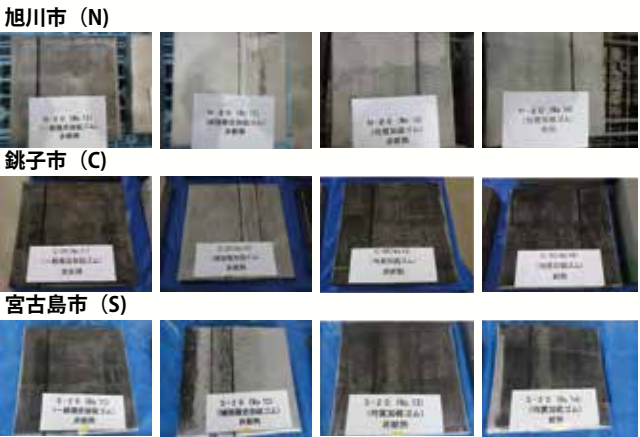
写真 4. No. 11 ～ No. 14 の状況

No.11 から No.14 の 20 年暴露品の等倍写真を写真 4 に示す。他の試験体と同様に試験体表面の汚れ具合は、銚子が他の暴露地より大きいように思われる。

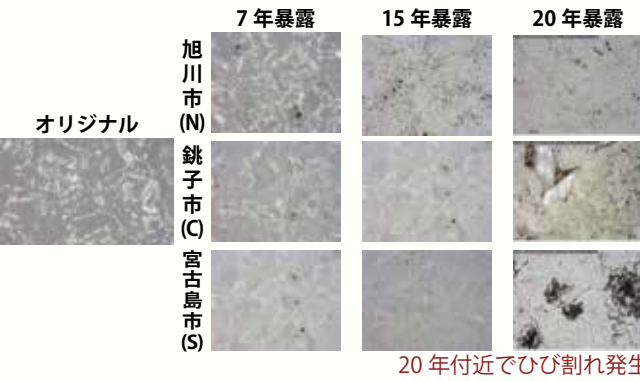
写真 5. No. 4(一般複合塩ビ・断熱仕様)の詳細観察

試験体 No.4 では、銚子の試験体は、中央部に水溜り跡が見られ、水際と思われる部分のシート表面の変色が激しく、中間に積層されている補強布が露出しているものがあった。土砂の付着と湿潤、乾燥の繰り返しによるものと思われるが、30 年目の物性測定その他精査が必要と考える。

塩ビシートで銚子の試験体で劣化の激しいものがあった。付着物の湿潤、乾燥の繰返しによるものと思われるが継続して観察を続ける。暴露 30 年目ではサンプリングと物性評価及びその他の分析等を実施し劣化の要因、因子等の究明が必要と思われる。

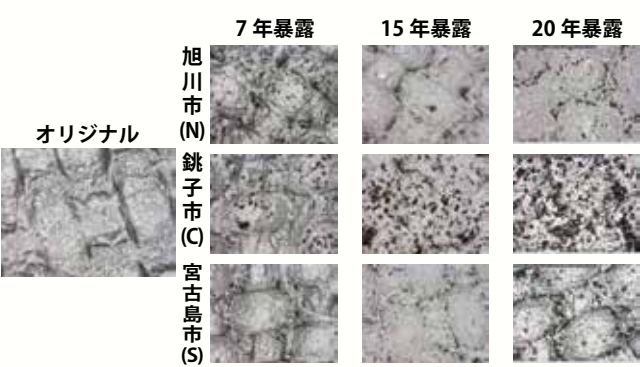
写真 6. No. 8(一般複合加硫ゴム・一般仕様)の詳細観察

試験体 No.8 は、仕上塗料面に汚れの付着は見られるが、ひび割れ等は認められなかった。

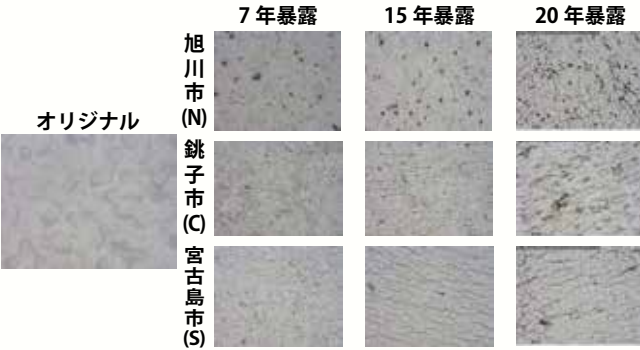
写真 7. No. 9(一般複合 TPE・一般仕様)の詳細観察

試験体 No.9 は、7 年目ぐらいからひび割れが発生し、20 年目でのひび割れの状況については、地域による差は認められなかった。
