# シート防水材の屋外暴露試験 (20 年暴露試験)

日本建築学会の「防水材料の長期耐久性評価小委員会」では、シート防水材料の屋外暴露試験を 2002 年から継続して実施中である。今回は、20 年目の暴露試験の結果について報告する。

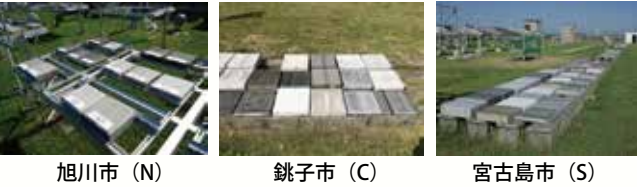
写真 1. 暴露状況

シート防水材の暴露状況を写真 1 に、暴露試験体一覧を表 1 に示す。試験体は JIS A 5371 に規定する舗装用平板(300mm×300mm、厚さ 60mm) に施工した。暴露地域は、寒冷地域の北海道旭川市 (N)、温暖地域の千葉県銚子市 (C)、亜熱帯地域の沖縄県宮古島市 (S) の 3 地域で、2002 年 9 ～ 10 月より暴露を開始し、今回 20 年経過の試験体について評価した。

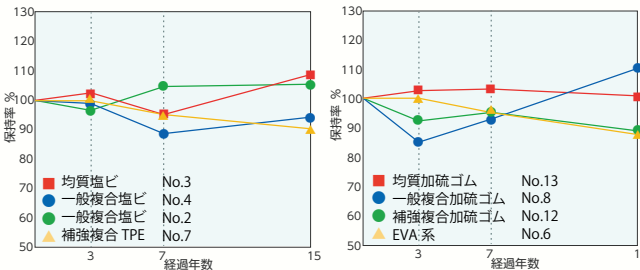
図 2. 引張強さ保持率の変化

なお、20 年目では確認しなかった引張強さと伸び率について、15 年までで測定した宮古島での保持率の結果を図 2、図 3 に示しておく。
