# 機械固定工法固定金具固定用アンカーの ビス穴の床スラブ強度へ及ぼす影響確認評価

共同研究先 日本大学 生産工学部

# 1. はじめに

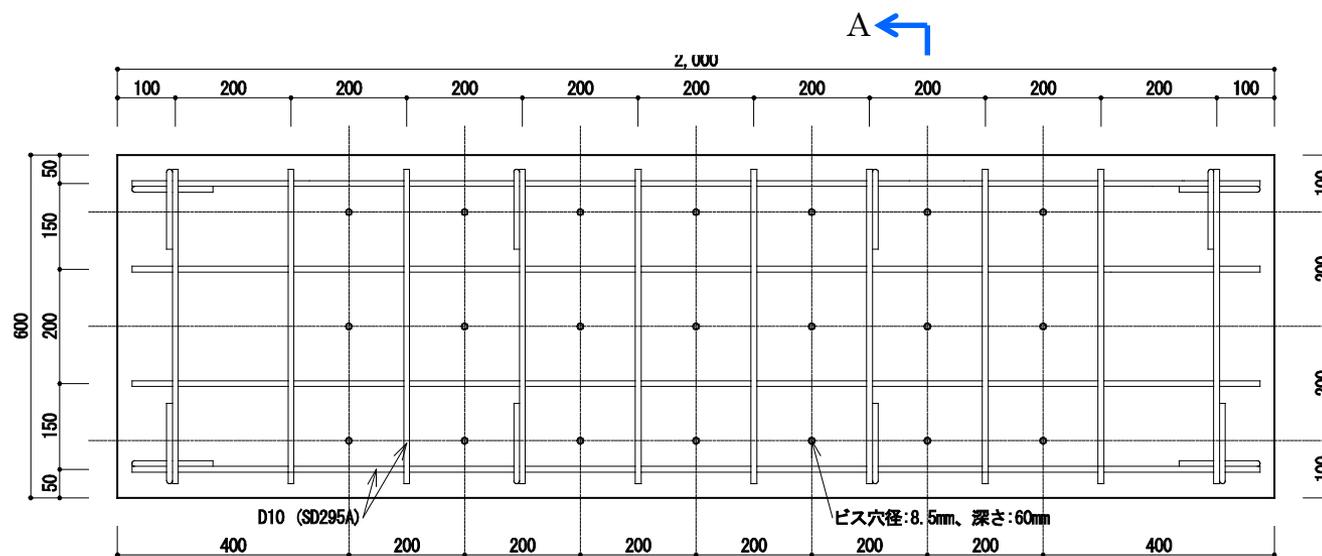
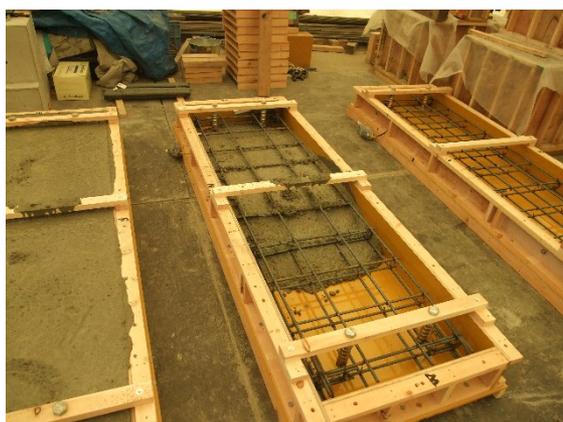
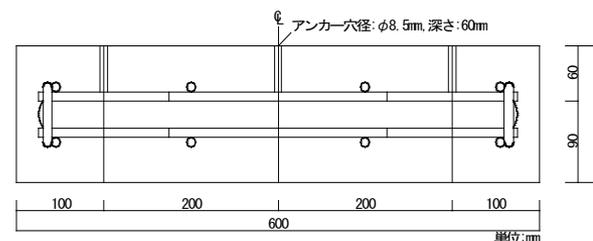
## 2. 試験体～鉄筋コンクリート版詳細図(RC)

試験体概略は下表に示します。躯体は、鉄筋コンクリート(RC)とALCの2種類、ビス穴間隔は、RCの場合200mmピッチ、ALCでは200mmピッチと300mmピッチの2種類としました。

平面図

A-A断面図

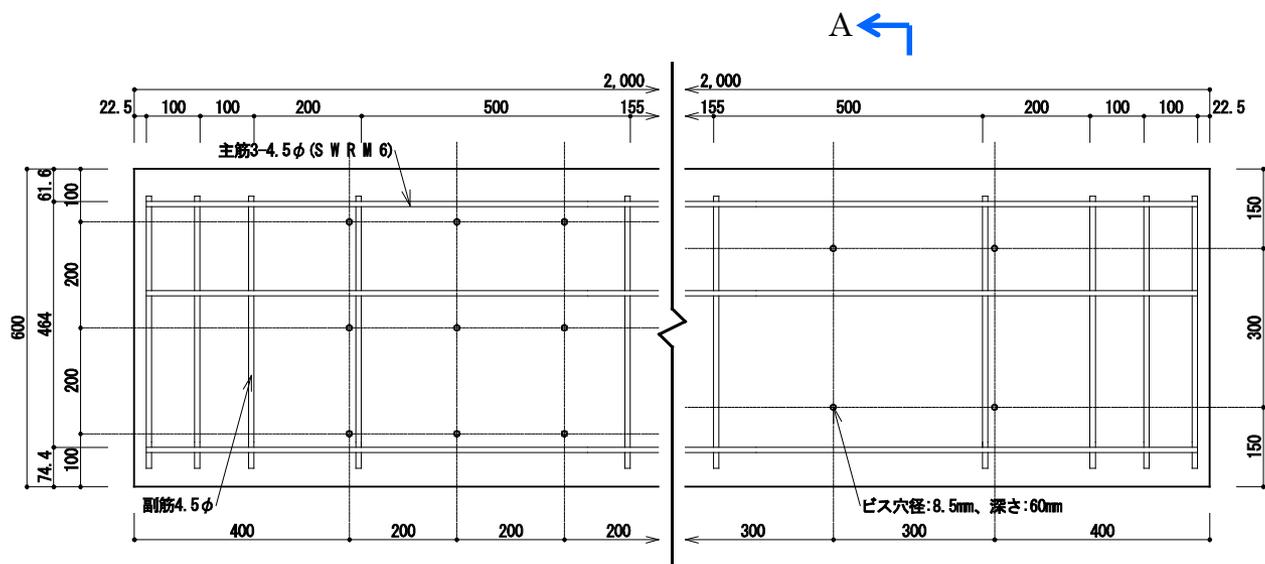
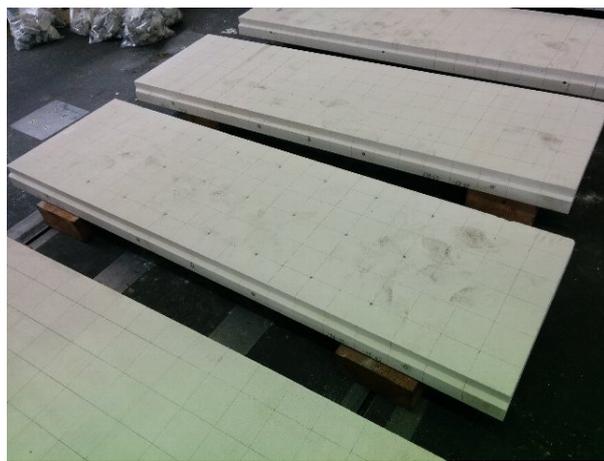
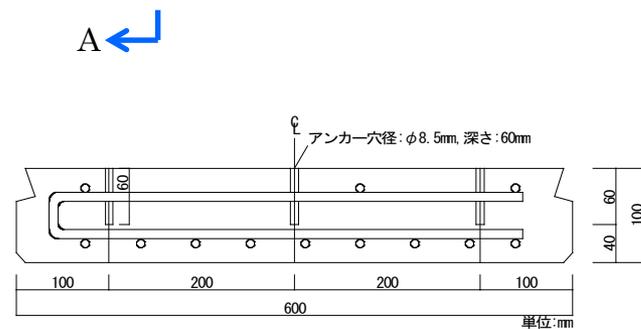
## 2. 試験体～ALC版詳細図

平面図

A-A断面図  
(ビス穴200mmの場合)

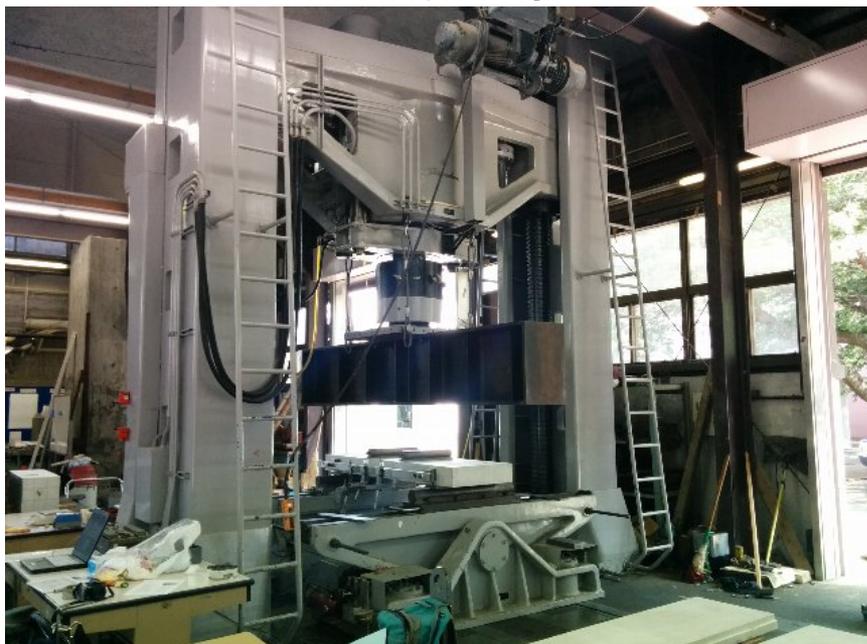
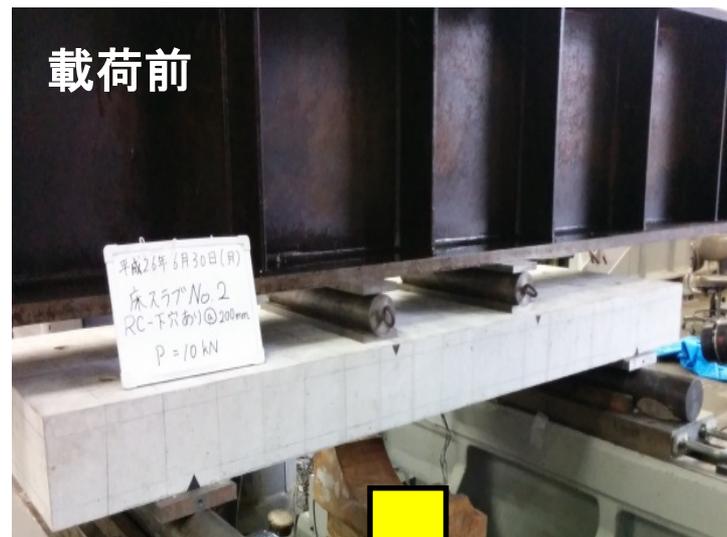
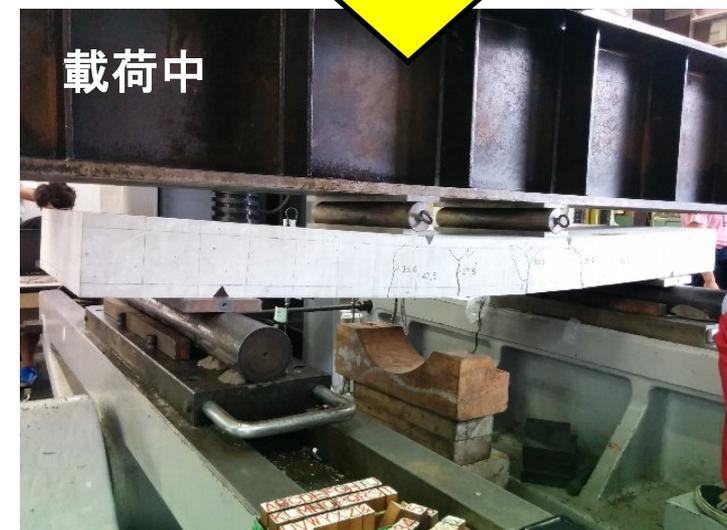
試験機全景

加力は単調載荷で、3等分点2点集中加力とし  
構造物試験機自動計測制御システム  
(5000kN構造物試験機)を使用して載荷し、た  
わみは支点の位置と試験体中央の相対変位  
を測定。
